INFORME DEL
PROYECTO ARQUEOLÓGICO CEIBAL PETEXBATUN
LA TEMPORADA DE CAMPO 2006

PARTE I: INTRODUCCION

2 SONDEO ENFRENTA DE LA ESTRUCTURA A-24: OPERACION CB200A

3 EXCAVACIONES EN EL PATIO ESTE DEL GRUPO A: OPERACION CB201

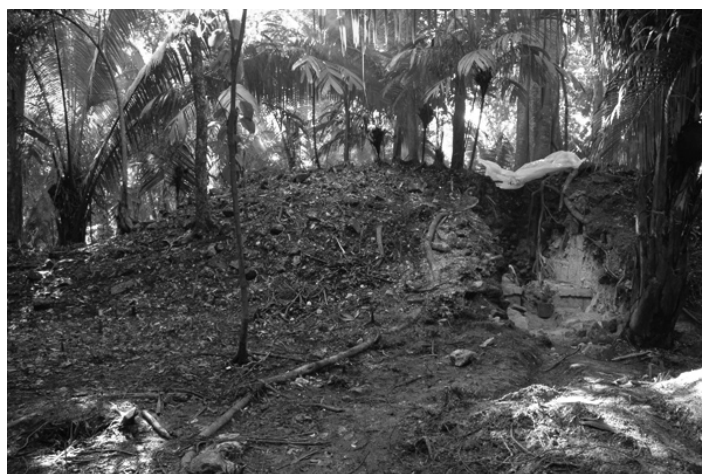
Figura 3.2 Estructura A-16 después de la limpieza de la trinchera de saqueo y antes de excavación.

Antes de la excavación se realizó una operación de rescate limpiando la trinchera de saqueo (Figura 3.2). A través de este trabajo, se revelaron parte de la banca, las dos jambas de la

entrada del cuarto, y el piso del cuarto. Obviamente la trinchera fue colocada a lo largo del eje central de la estructura, rompiendo el piso, la banca, y el muro trasero. La trinchera se profundizó abajo de la banca, pero no fue claro si los saqueadores encontraron entierros o escondites. Por lo menos, no podemos ver construcciones de entierros o escondites ni fragmentos de artefactos que provinieran de estos contextos.

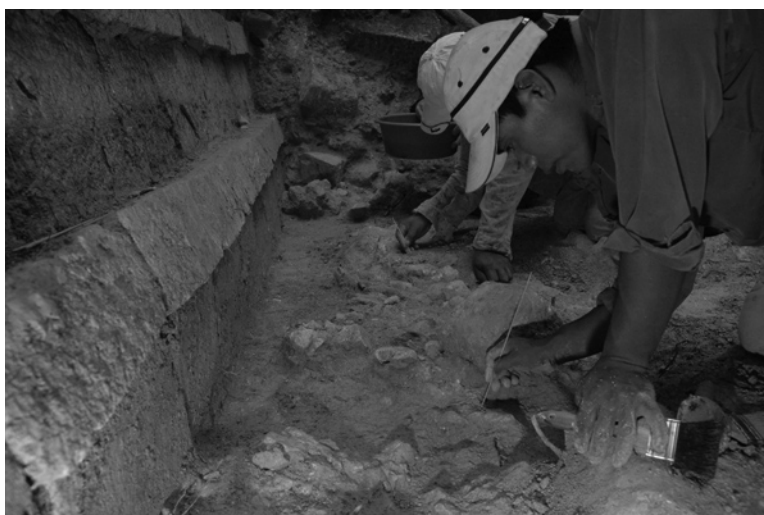
Figura 3.7. Excavación de fragmentos de estuco.

Enfrente de la estructura encima del piso exterior se hallaron numerosos fragmentos de estuco modelado (Figura 3.7). La decoración de estuco originalmente cubrió la fachada del edificio, en la parte más arriba de la cornisa. Algunos pedazos de estuco estaban todavía pegados a bloques de piedra caliza tallados, pero muchos otros ya estaban despegados. La decoración de estuco excavada incluyó por lo menos dos figuras humanas y partes de tocados de pluma, pero no se encontraron las cabezas. No se sabe si las cabezas fueron destruidos intencionalmente o fueron dañadas cuando se cayeron. También se descubrieron bloques con estuco que formaba una banda de cielo. Esta banda parece haber estado sobresaliendo unos centímetros de otros bloques del muro. Las figuras humanas parecen haber sido rodeadas por motivos de vegetación (Figura 3.8).

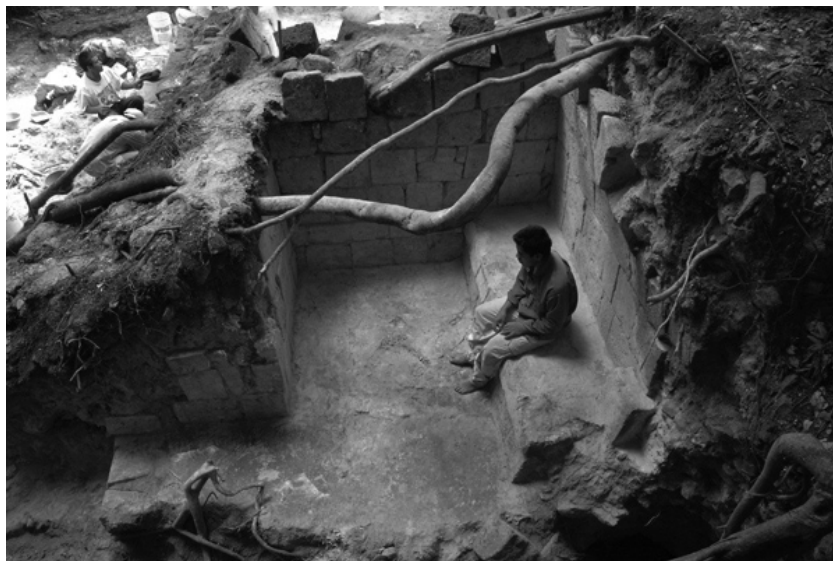
Figura 3.9. Cuarto central de la Estructura A-16.

El cuarto central tuvo una banca estrecha en la forma de L que se midió 0.42 m en altura (Figura 3.9). En la parte central de banca había un soporte de espalda hecho probablemente con tres hiladas de bloques, aunque su mayor parte había sido destruida por saqueadores. La superficie de la banca y el piso del cuarto fueron estucados y pintados en rojo. Los muros fueron hechos de bloques finamente cortados tanto en la parte exterior como en el interior. Generalmente no había espacios entre estos bloques. El arranque de bóveda no estaba preservado, pero su posición fue probablemente alrededor de la altura de 2.25 m desde el piso del cuarto. La parte norte del muro frontal exterior fue decorada con dos líneas de bloques sobresalientes (Figura 3.10). La línea superior pasa adentro del cuarto central y se junta con la parte arriba del muro de la banca. Pedazos de estuco delgado pintados en rojo y azul fueron todavía pegados a bloques en el muro exterior.

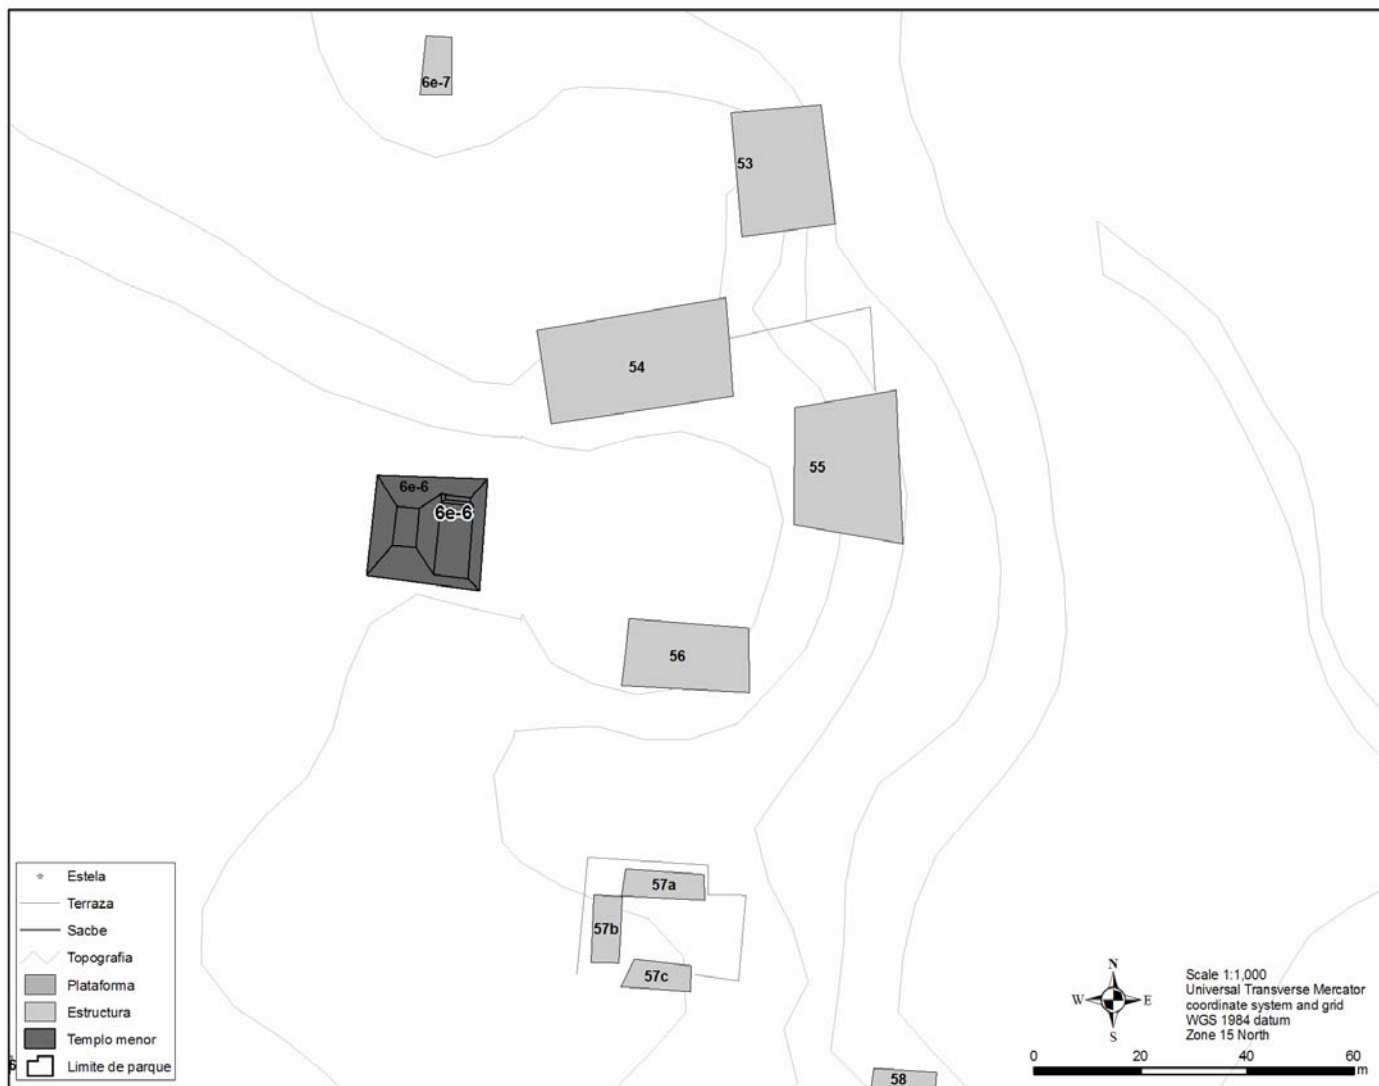
Figura 4.12 Plano actualizado del templo menor estructura 6e-6 con exposición de tres plataformas adosadas y dos pequeñas estructuras.

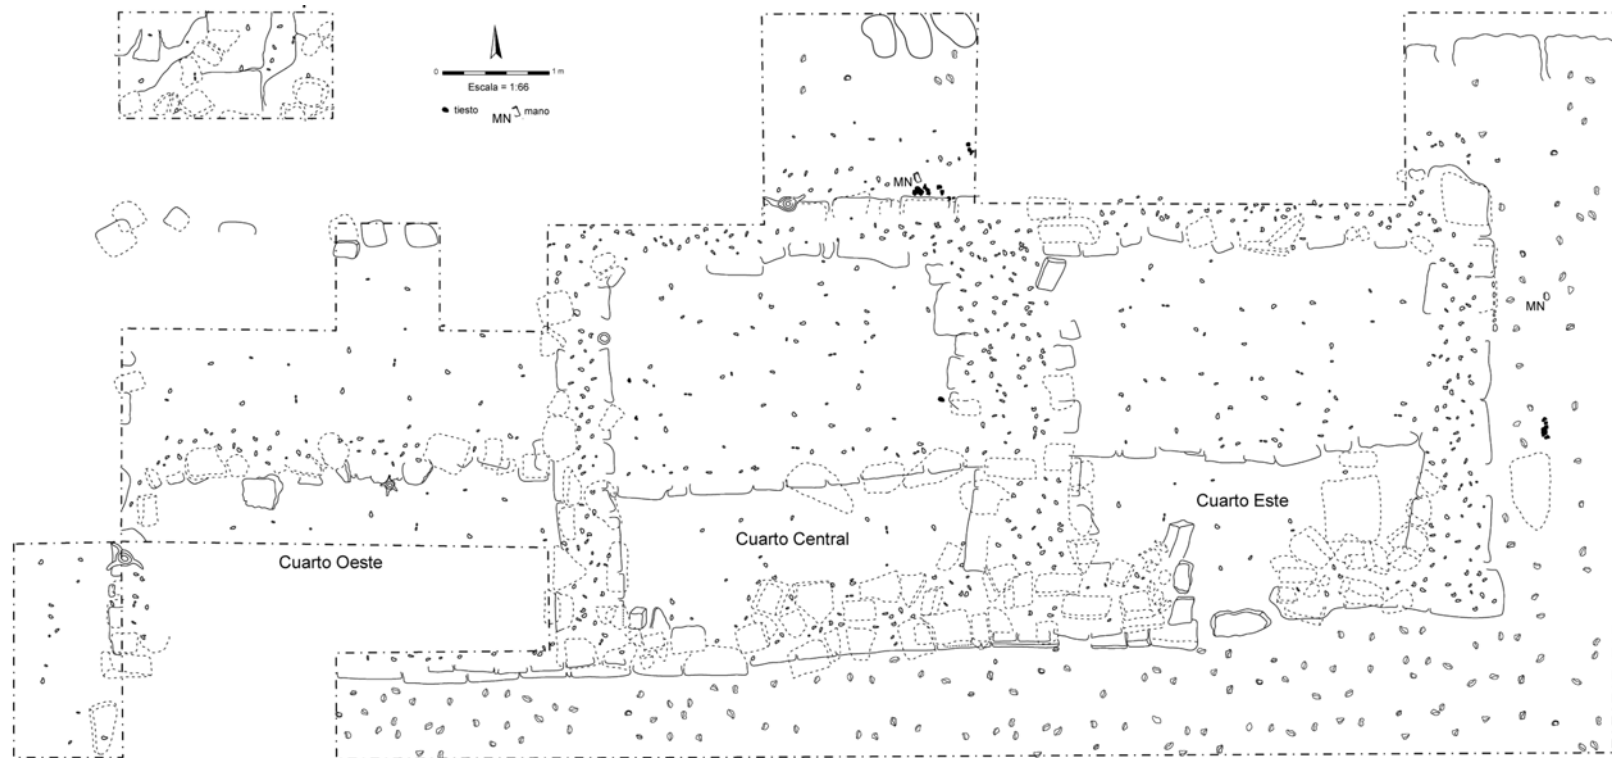
Figura 5.4. Op 15A: Estructura S23-100: Plan (Dibujo: J. Buechler, O.Román, J. M. Palomo, L. Wygant, A. Orozco) (Digitalizado por O. Schwendener).
